COMUNE DI GORNO

COMPONENTE GEOLOGICA, IDROGEOLOGICA E SISMICA DEL PIANO DI GOVERNO DEL TERRITORIO

Elaborato	ALLEGATO 02- Cantieri geotecnici

RELAZIONE SULLE CONDIZIONI DI STABILITÀ DEL VERSANTE
COMPRESO TRA VIA PREALPINA E VIA DEI CAMPARI

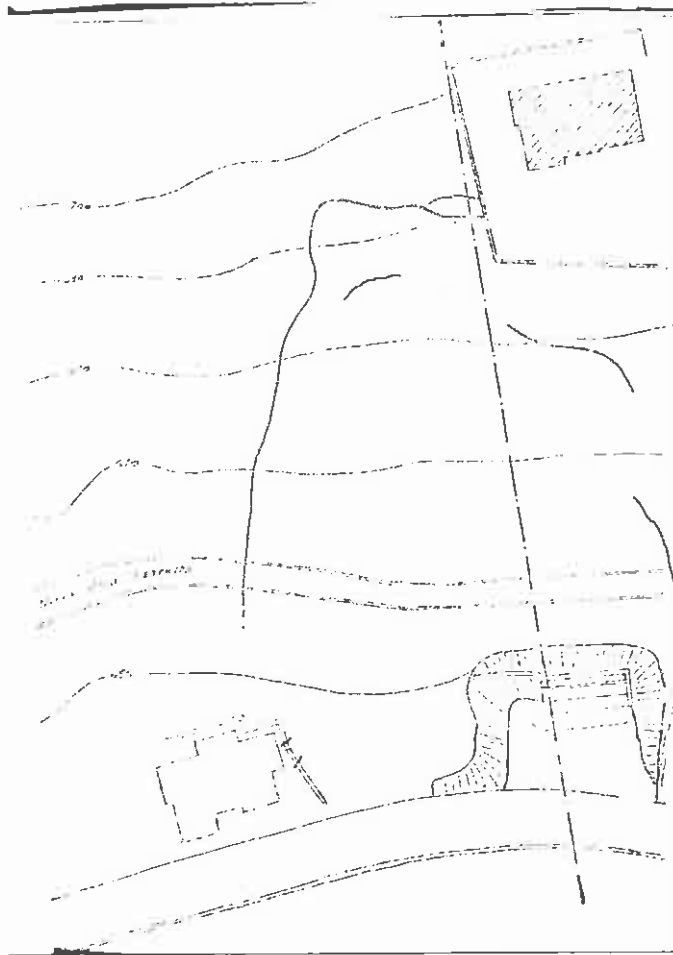
Fig. 3 Rilievo delle fessure presenti nel versante realizzato nel 1977 dall'Ing. P.P Rossi

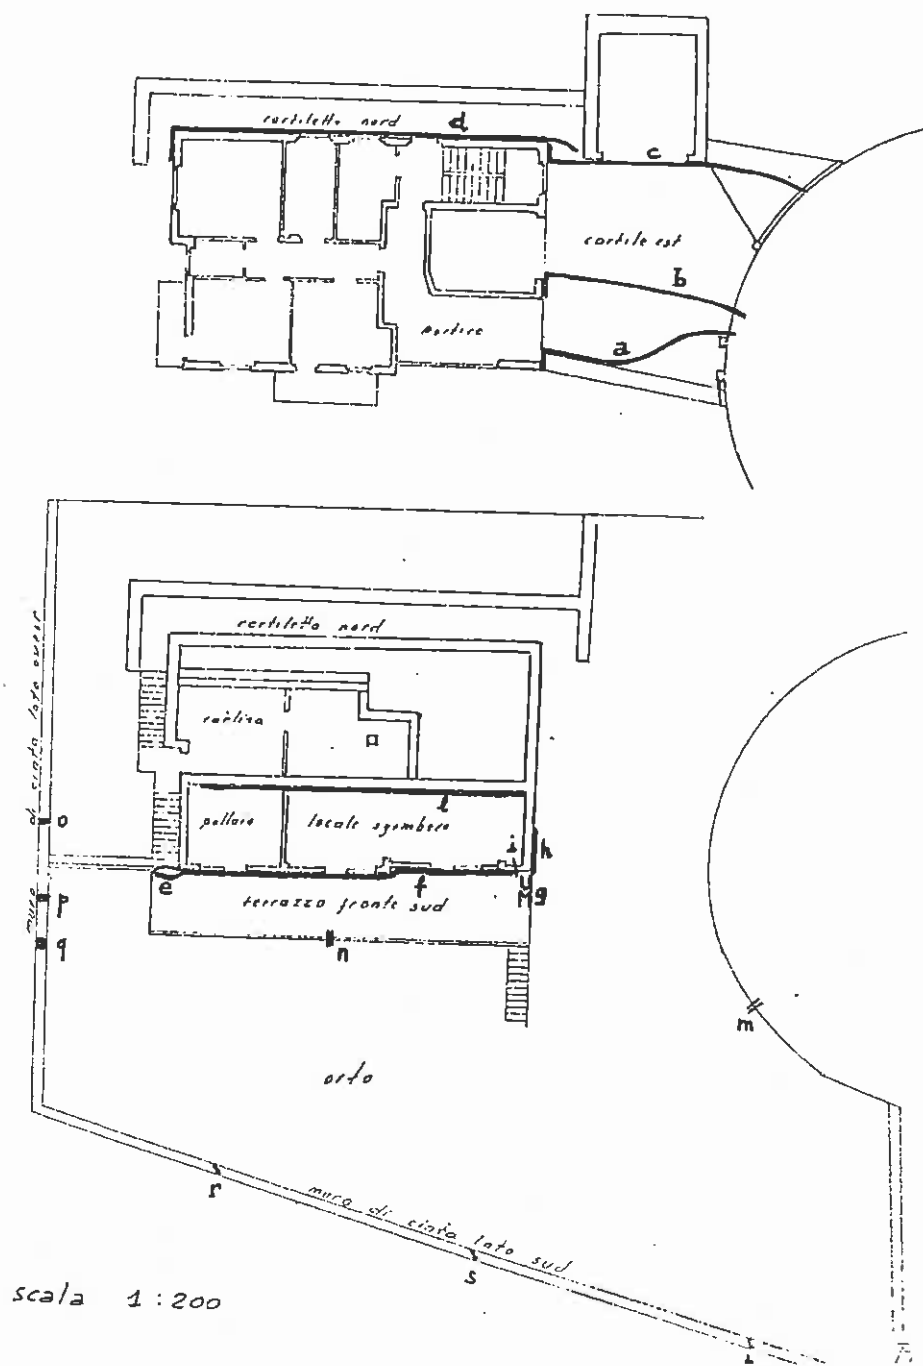
Fig. 4 Rilievo delle fessure nell'abitazione alla sommità del versante realizzato nel 1977 dall'Ing. P.P Rossi

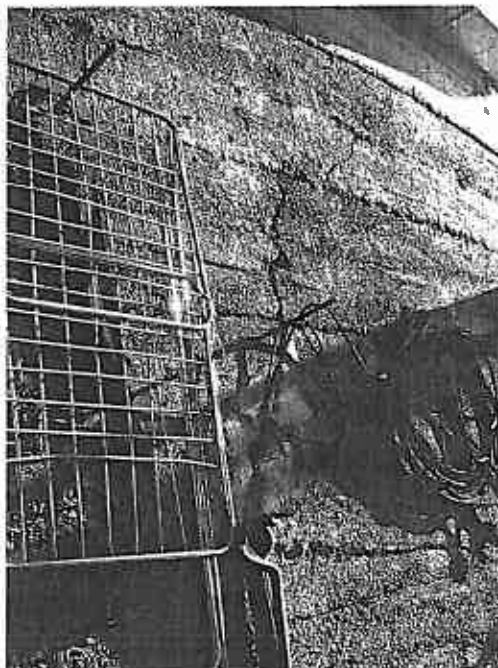
Il dissesto arrivò ad interessare anche il muro di sostegno del tornante di via dei Campari ove si formarono vistose fessure che sono tutt'ora ben visibili come risulta dalla fotografia qui di seguito riportata:

Foto n. 1 Particolare delle fessure presenti nel muro di sostegno del tornante di via dei Campari

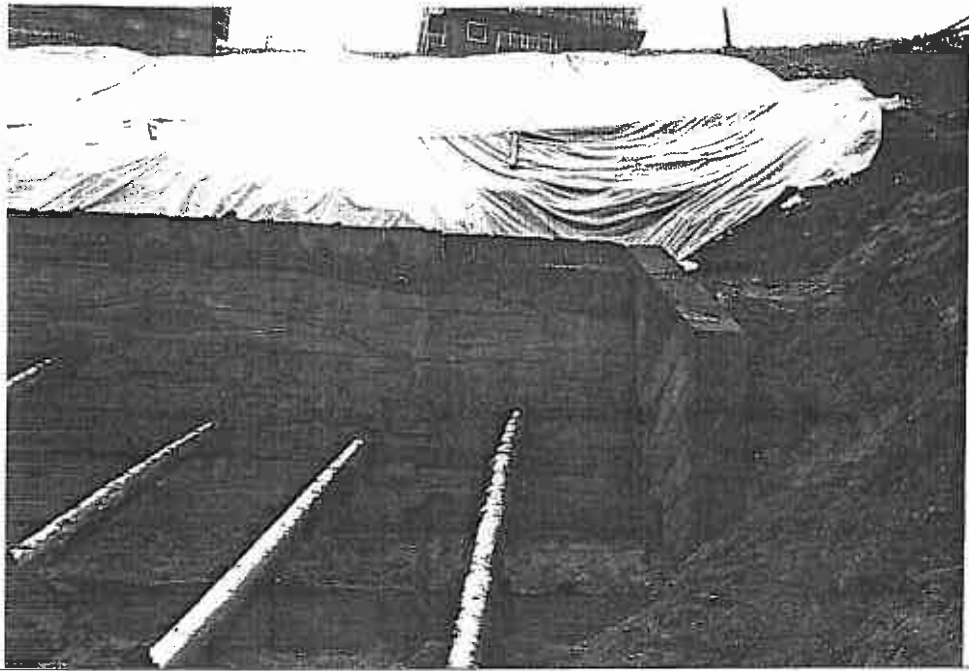
A seguito di tale evento l'impresa esecutrice degli scavi abbandonò l'ipotesi di procedere con la costruzione dell'edificio al piede del versante e ricoprì le opere già eseguite e lesionate dal movimento franoso (vedi foto di seguito riportata) con terreno di riporto in modo da ricostituire il profilo originario del versante.

Foto n. 2 Particolare delle opere di sostegno dello scavo realizzato nel 1977 al piede del versante

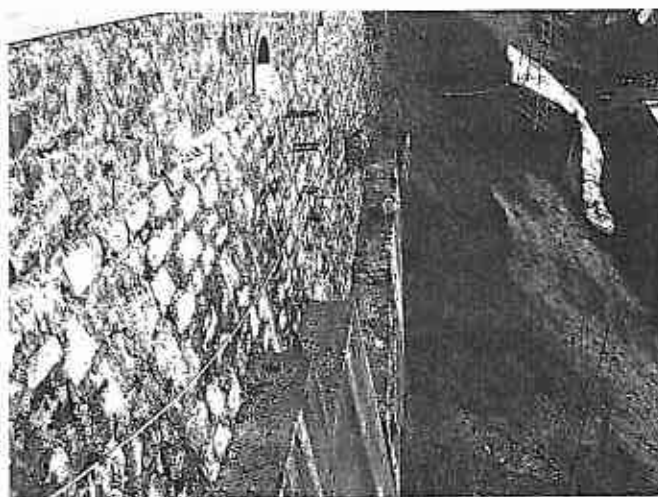
Nell'anno 2005 la provincia ha eseguito un importante intervento di consolidamento di un tratto di via Prealpina, posto poco a valle dell'area in esame, che manifestava evidenti sintomi di cedimento (vedi foto qui di seguito riportata).

Foto n. 3 Particolare delle opere di consolidamento del muro di sostegno di via Prealpina realizzate dalla Provincia nel 2005

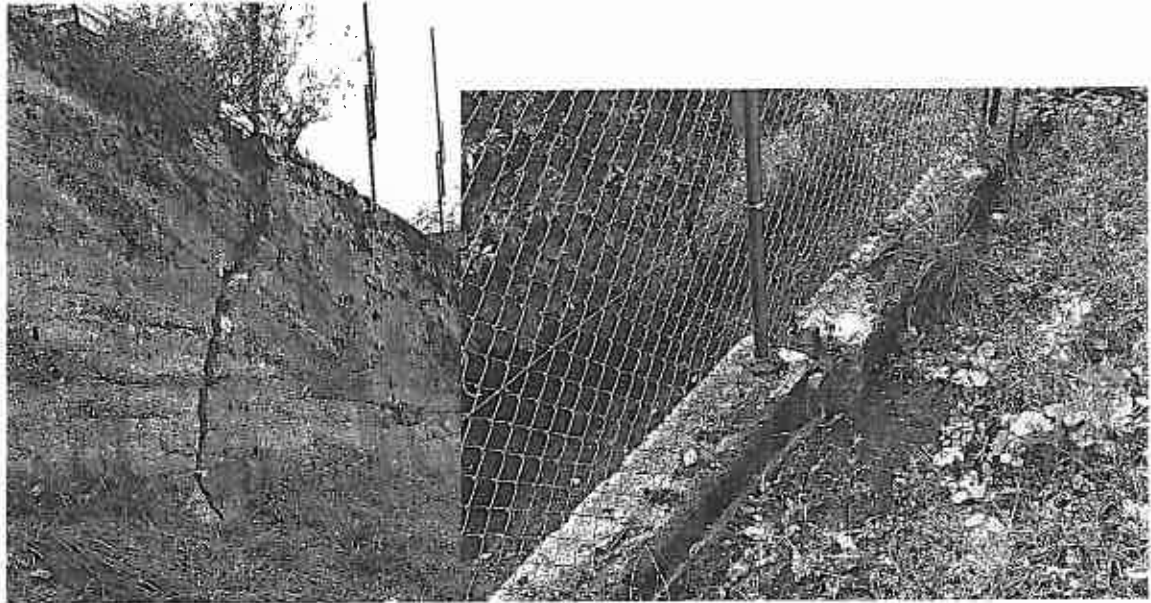
Nell'anno 2006 il proprietario del terreno interessato dal movimento franoso del 1977 ha eseguito un intervento di consolidamento del muro di sostegno di un terrapieno esistente nella parte alta del versante a causa del lento ma progressivo incremento dell'apertura delle fessure.

Foto n. 4 e 5 Particolare delle fessure presenti nei muri di sostegno
nella parte alta del versante

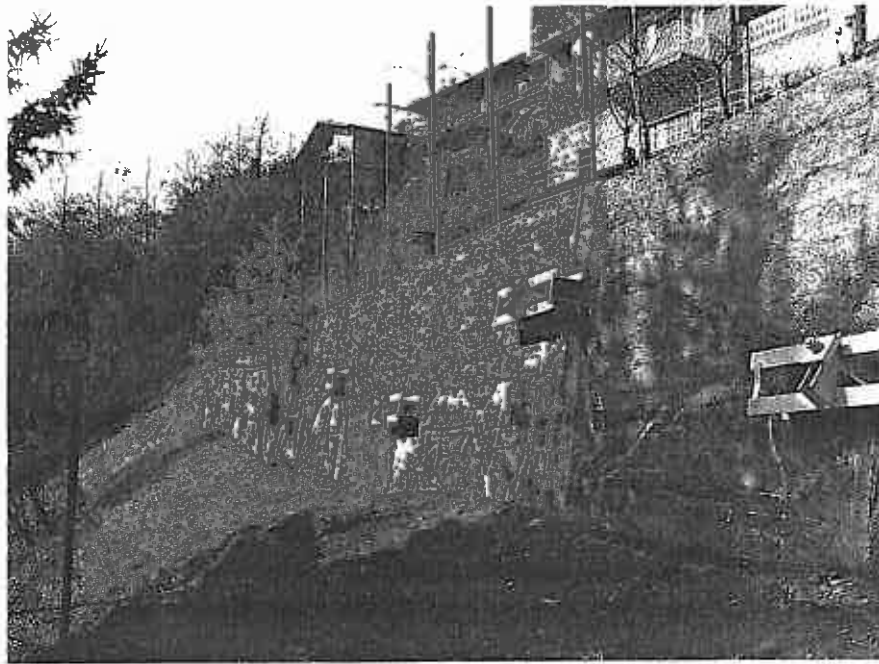
Foto n. 6 Vista d'assieme degli interventi di consolidamento del muro di sostegno nella parte alta del versante

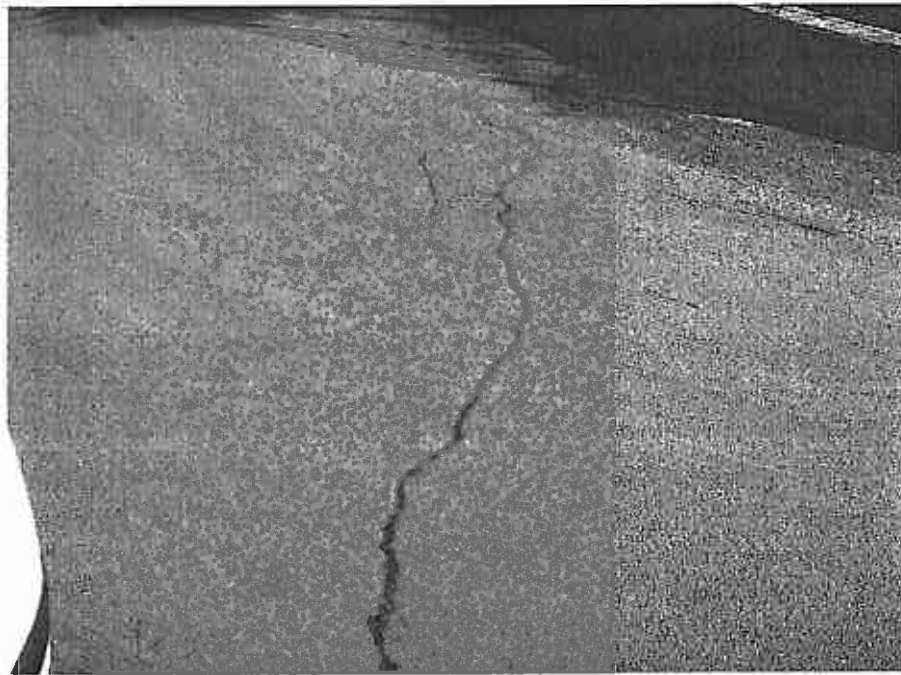
La situazione al piede riguarda il tornante di via dei Campari ove oltre alle fessure nel muro di sostegno (vedi foto n.1) sono presenti fessure anche nell'asfalto della strada, come risulta dalla fotografia qui di seguito riportata:

Foto n. 7 Particolare delle fessure presenti nell'asfalto del tornante di Via dei Campari

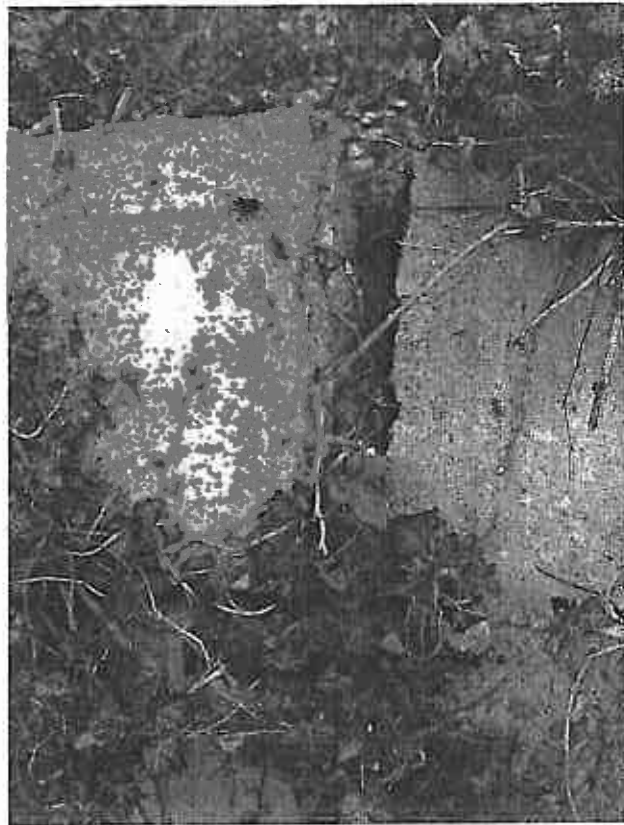
In corrispondenza di Via degli Orti i muri di sostegno in pietrame presenti sia a monte che a valle della strada risultano in precarie condizioni di stabilità come risulta dalle foto qui di seguito riportate:

Foto n. 7 Particolare di una fessura nel muro di sostegno di via degli Orti

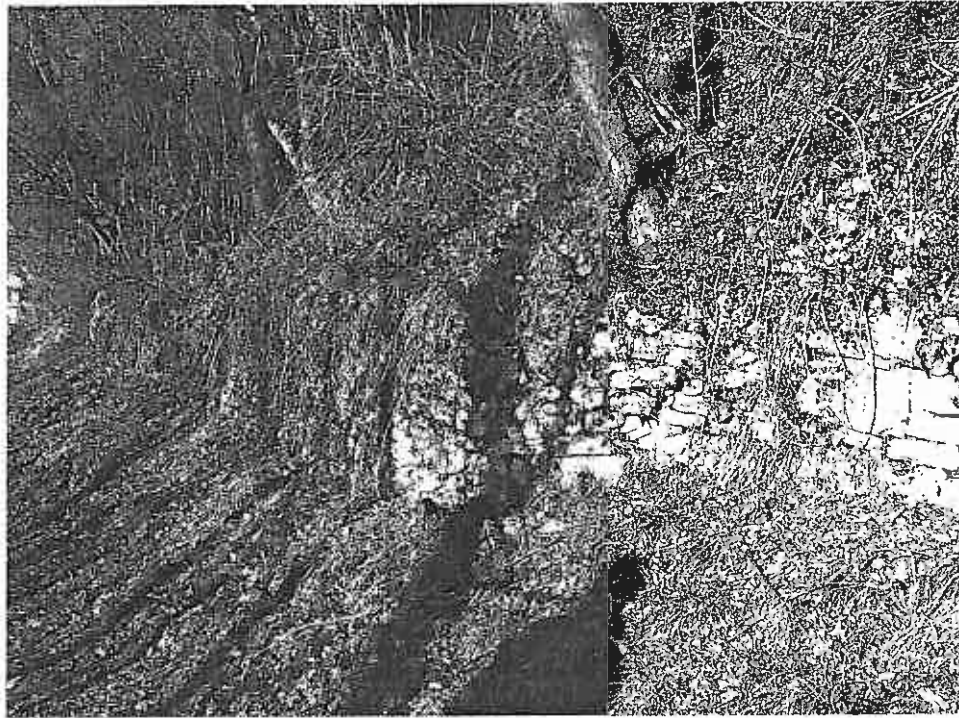
Foto n. 8 Particolare dello stato di dissesto del muro di controripa in pietrame a monte di Via degli Orti

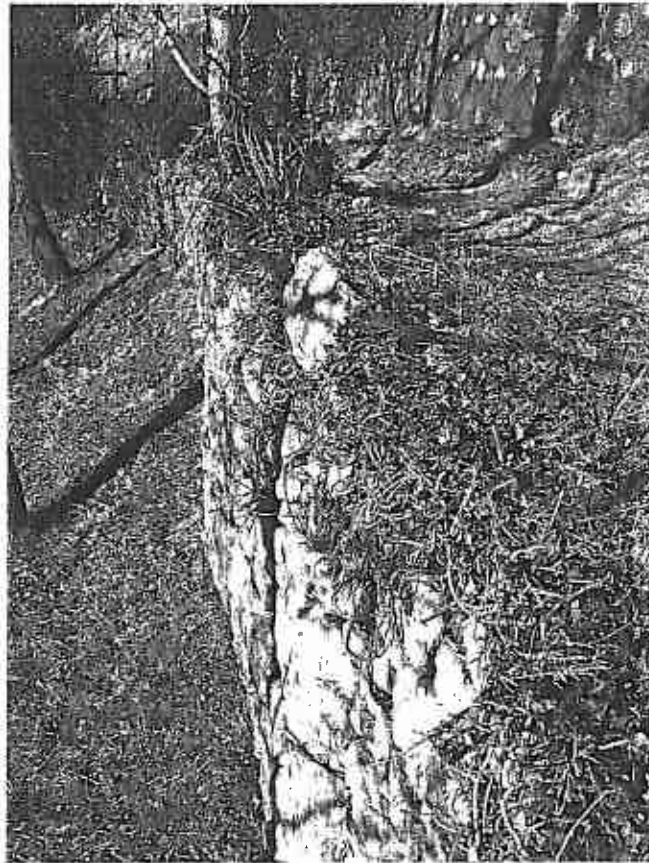
Foto n. 9 Particolare dello stato di dissesto del muro di sostegno in pietrame a valle di Via degli Orti

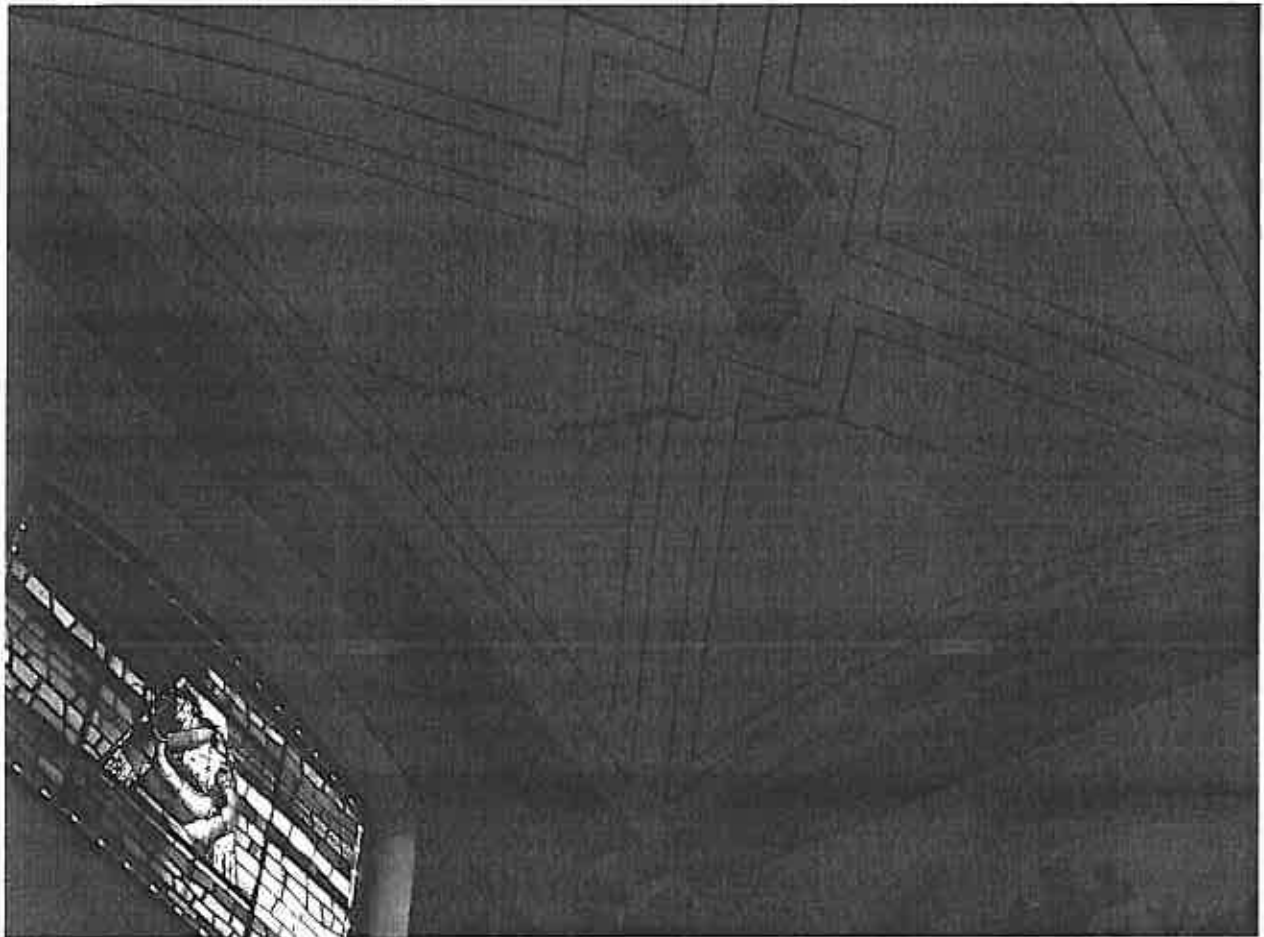
Le strutture portanti della chiesa parrocchiale sono interessate da un evidente e preoccupante stato fessurativo che interessa sia le porzioni frontali dell'edificio che la parte retrostante prossima all'abside e alcune volte che sono interessate da fessure con apertura pari ad alcuni centimetri (vedi foto qui di seguito riportata) :

Foto n. 1 particolare di una fessura presente nella volta

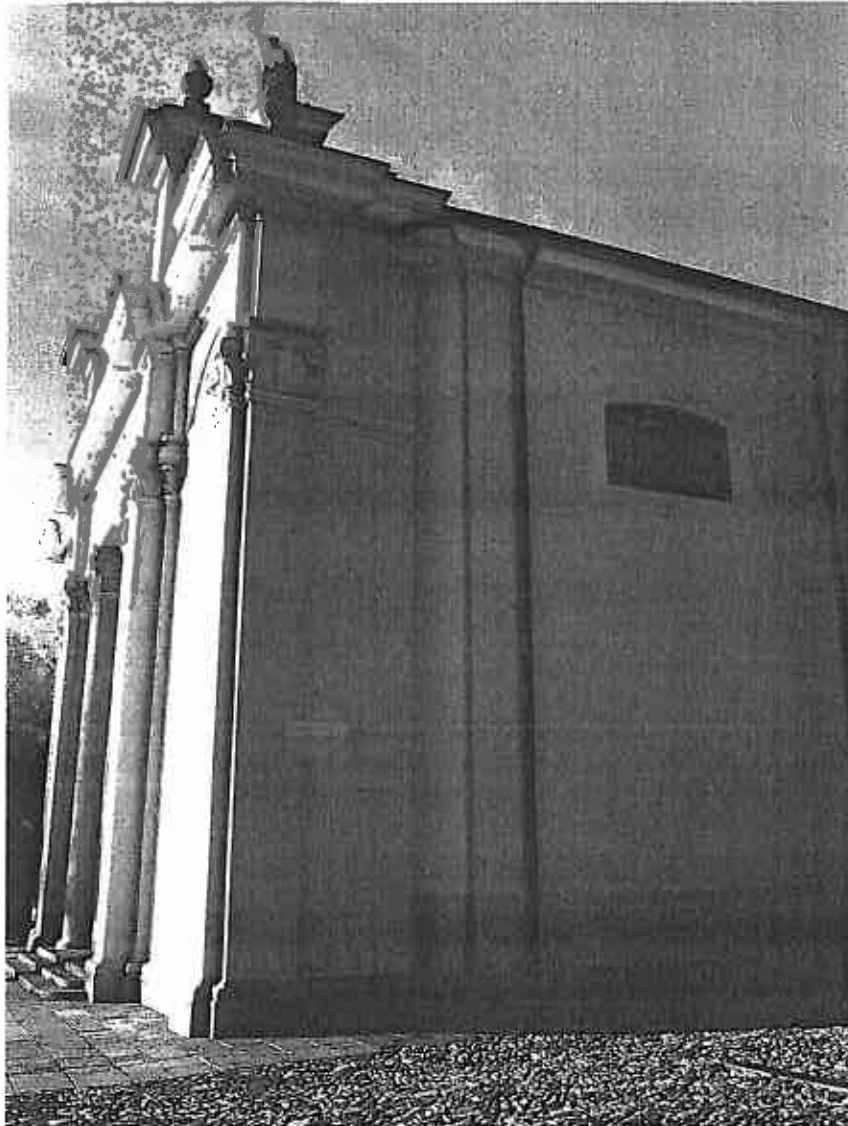
del terreno che hanno provocato evidenti lesioni passanti in corrispondenza delle pareti laterali dell'edificio come risulta dalle fotografie qui di seguito riportate:

Foto n. 2 particolare delle fessure presenti nella parete est della chiesa parrocchiale (lato esterno) che denotano cedimenti del terreno in corrispondenza della parte frontale dell'edificio

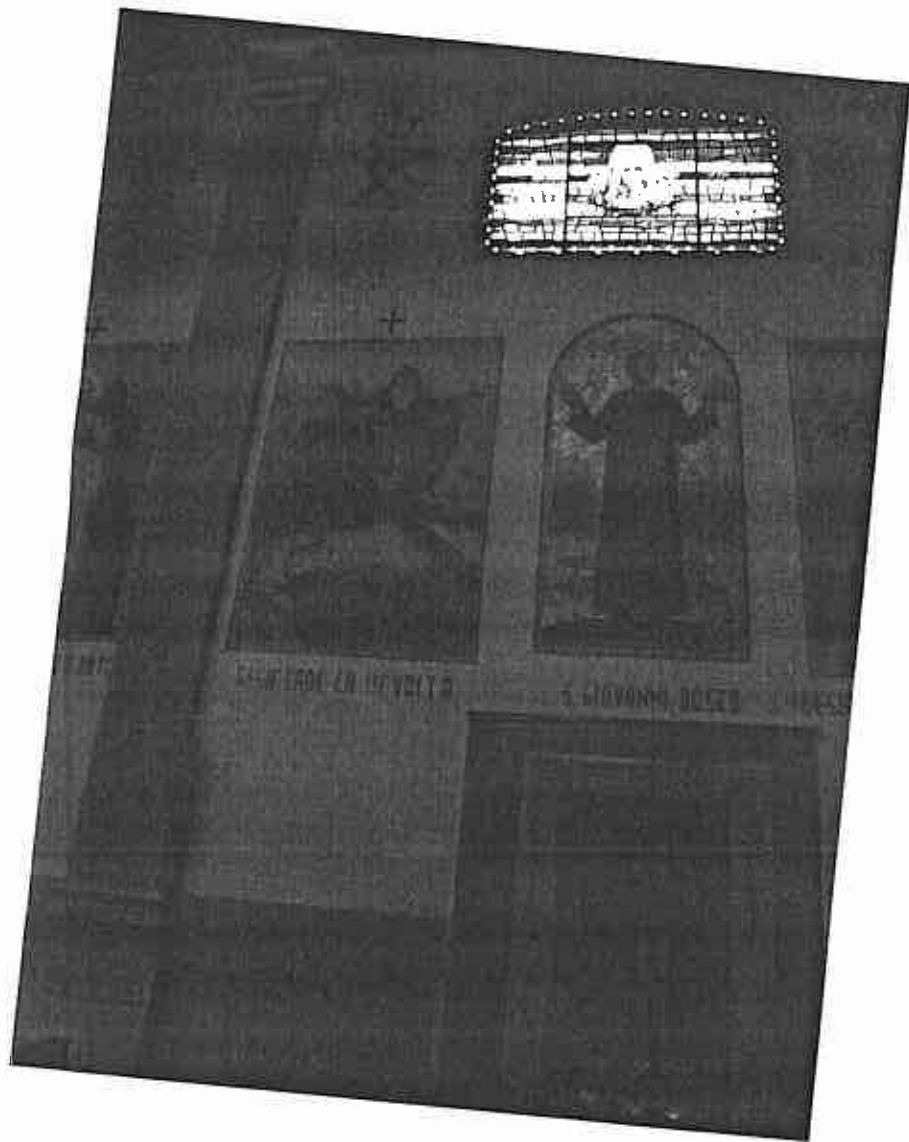
Foto n. 3 particolare delle fessure presenti nella parete est della chiesa parrocchiale (lato interno)

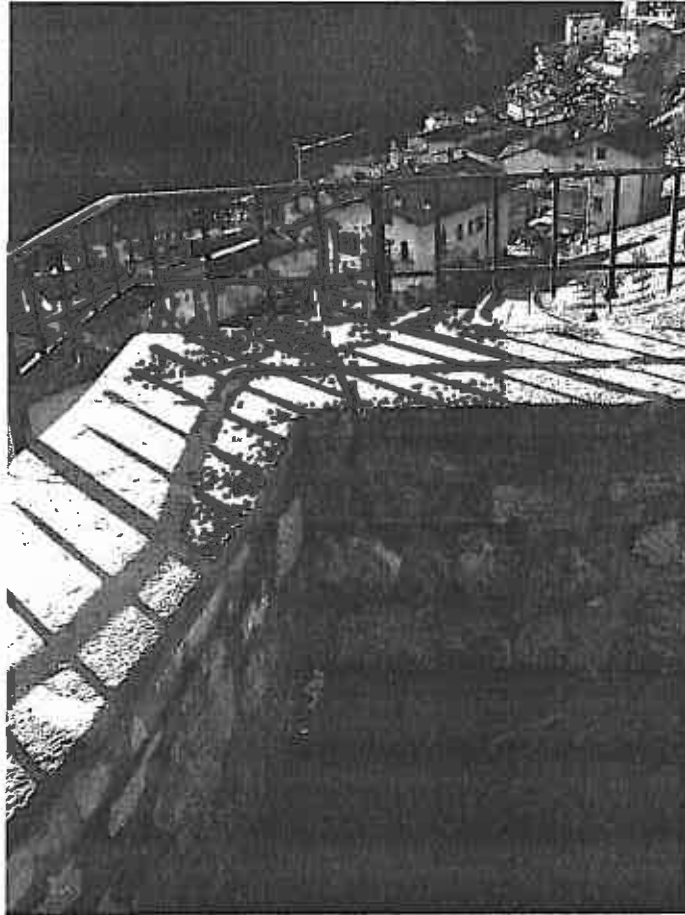
Tale muro presenta evidenti lesioni legate a fenomeni di cedimento del terreno fin dal suo tratto iniziale (vedi fotografia qui di seguito riportata)

Foto n. 4 particolare della fessura presente all'inizio del muro di sostegno del sagrato antistante la chiesa parrocchiale

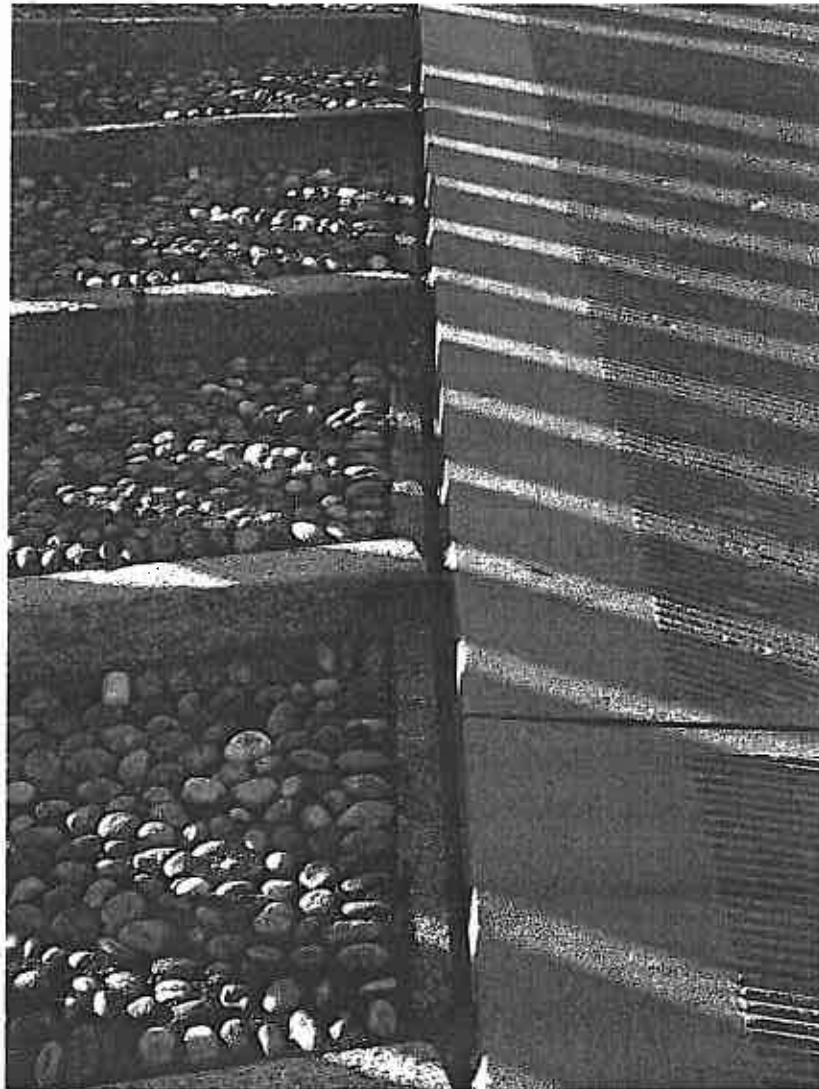
I dissesti legati ai movimenti gravitativi in atto nel versante proseguono poi lungo tutta la strada che dal sagrato della chiesa scende verso il cimitero (oggetto di interventi di sistemazione effettuati nell'anno 2002) e si manifestano in particolare nel distacco presente al contatto tra la scalinata e l'adiacente pavimentazione in calcestruzzo della strada di accesso al cimitero (vedi foto qui di seguito riportata)

Foto n. 5 particolare della fessura di distacco tra la scalinata e la pavimentazione in calcestruzzo della strada di accesso al cimitero

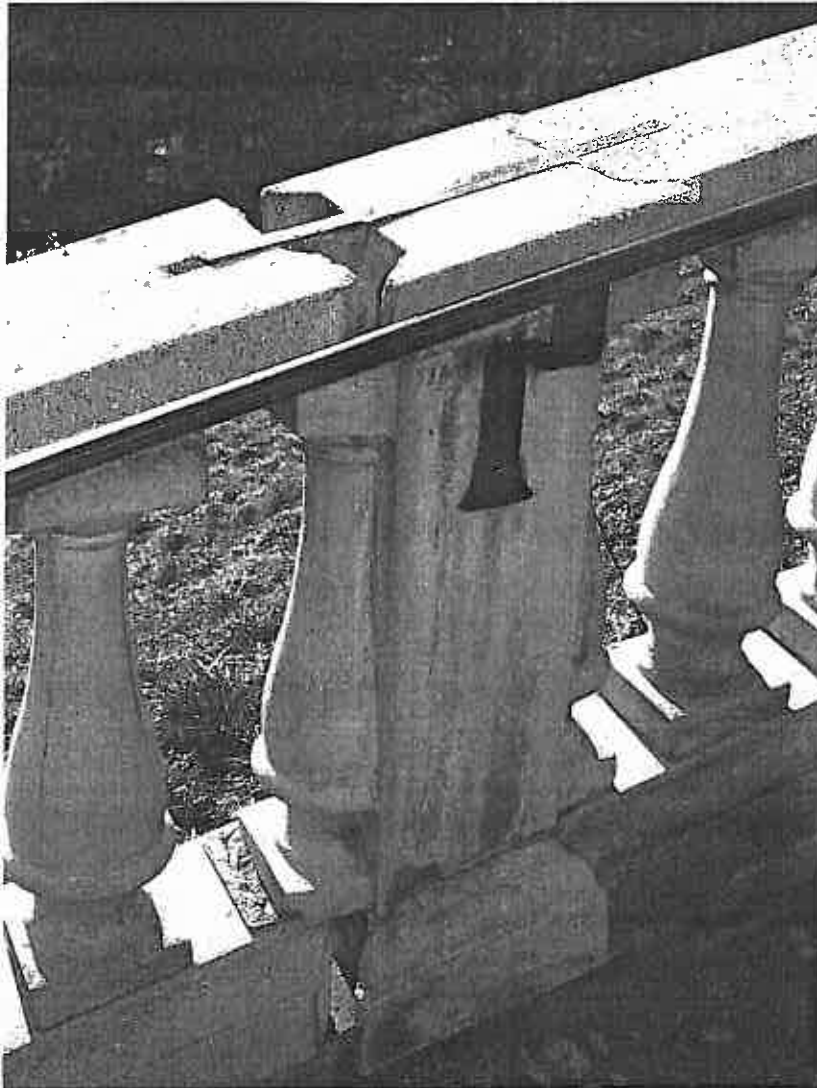
Anche il parapetto a lato della strada, rifatto nel corso dei lavori di sistemazione dell'anno 2002 manifesta evidenti distacchi con aperture di parecchi centimetri come si può osservare nella fotografia qui di seguito riportata.

Foto n. 6 particolare di un distacco tra gli elementi del parapetto a lato della strada

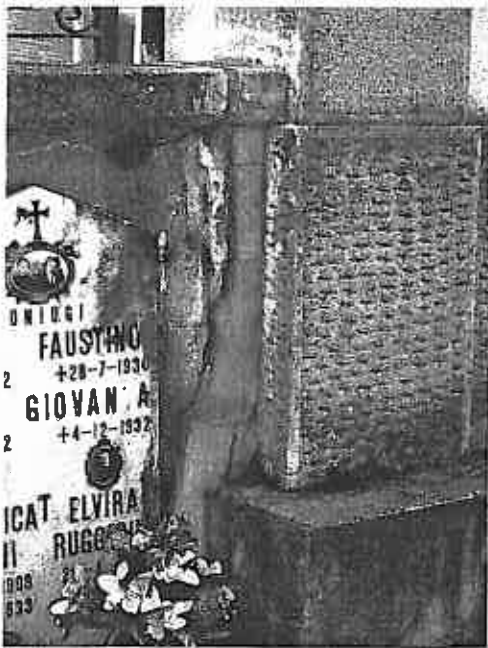
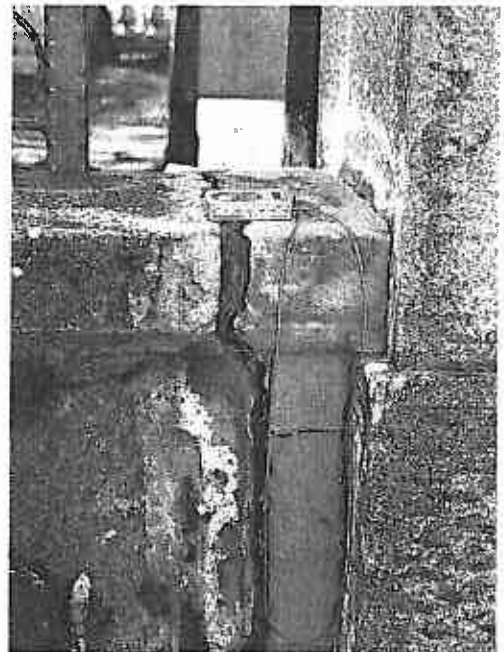
Questi movimenti sembrano interessare essenzialmente il terreno di copertura con movimenti di scivolamento che, verosimilmente, si sviluppano in corrispondenza del contatto con il substrato roccioso. La situazione è documentata nelle fotografie qui di seguito riportate:

Foto n. 7 e 8 Particolare della fessura della foto precedente presente nel muro in prossimità dell'ingresso sul lato ovest, nel particolare a sinistra è visibile la riapertura di circa 3 cm manifestatasi a seguito degli eventi meteorici del giugno 2007 (la fessura era stata sigillata nel novembre 2006)

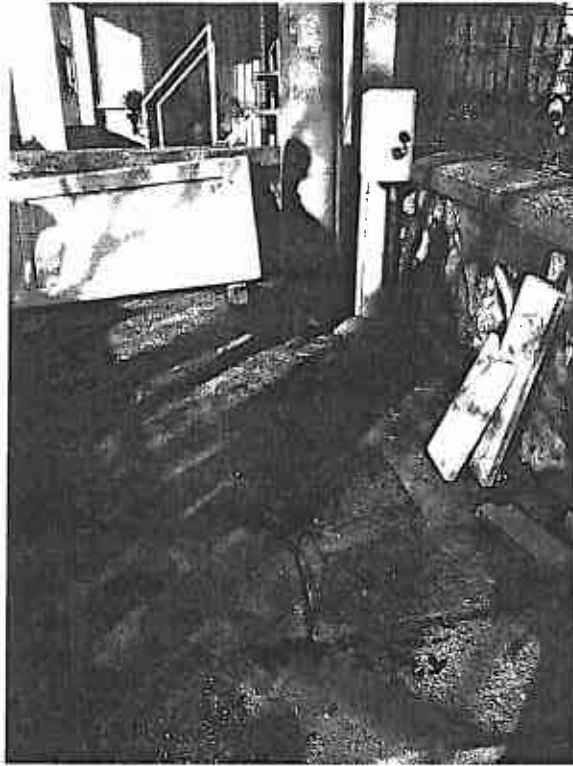
Foto n. 9 Fessura pavimentazione in corrispondenza sel lato sud

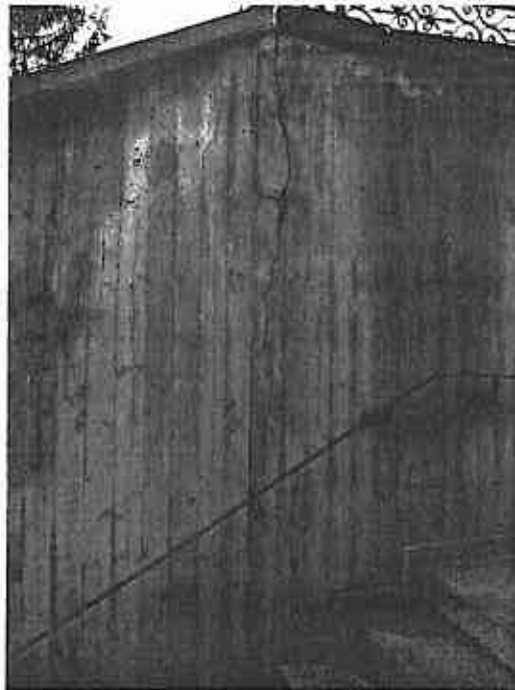
Foto n.10 Fessura presente nel muro in c.a. realizzato a lato della scala di accesso all'ampliamento del 1990 (lato ovest della scala)

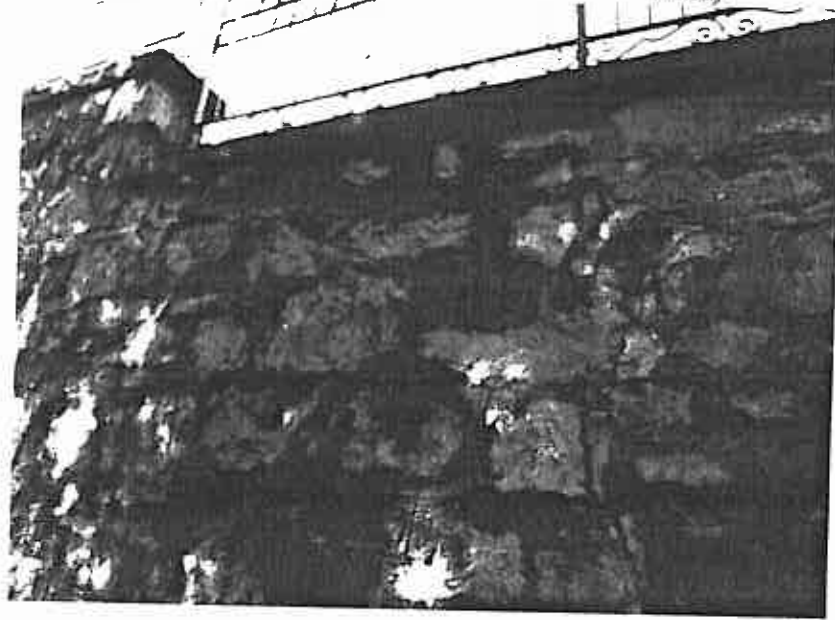
Foto n.12 Fessura presente nel muro di sostegno del lato sud del cimitero

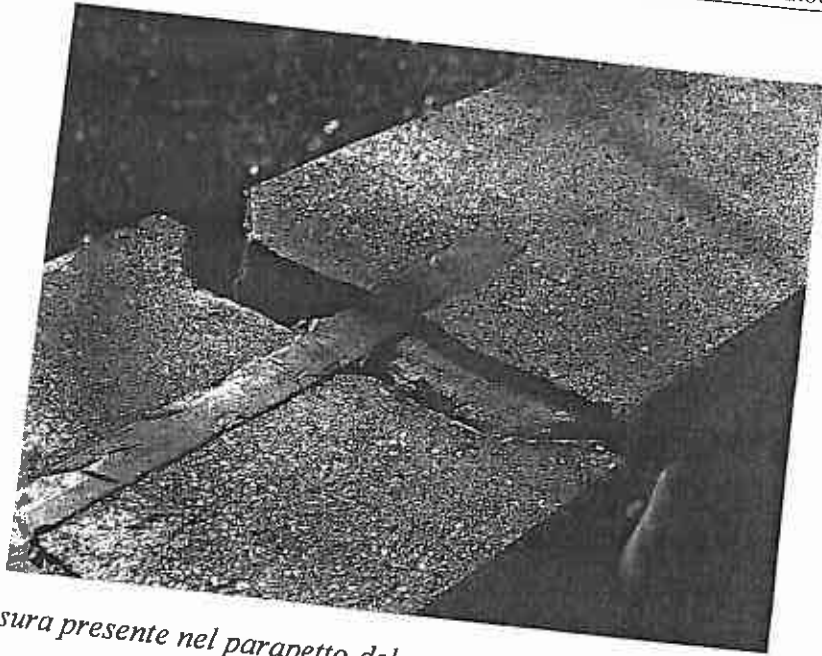
Foto n. 13 Fessura presente nel parapetto del muro di sostegno del lato sud del cimitero

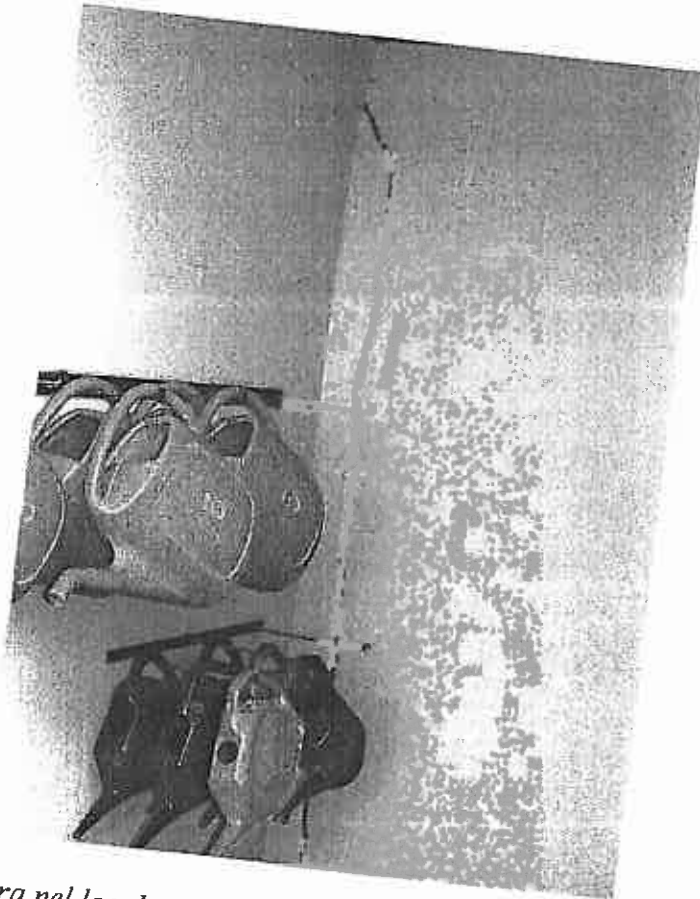
Foto n. 14 Fessura nel locale ripostiglio ricavato sul lato ovest del cimitero

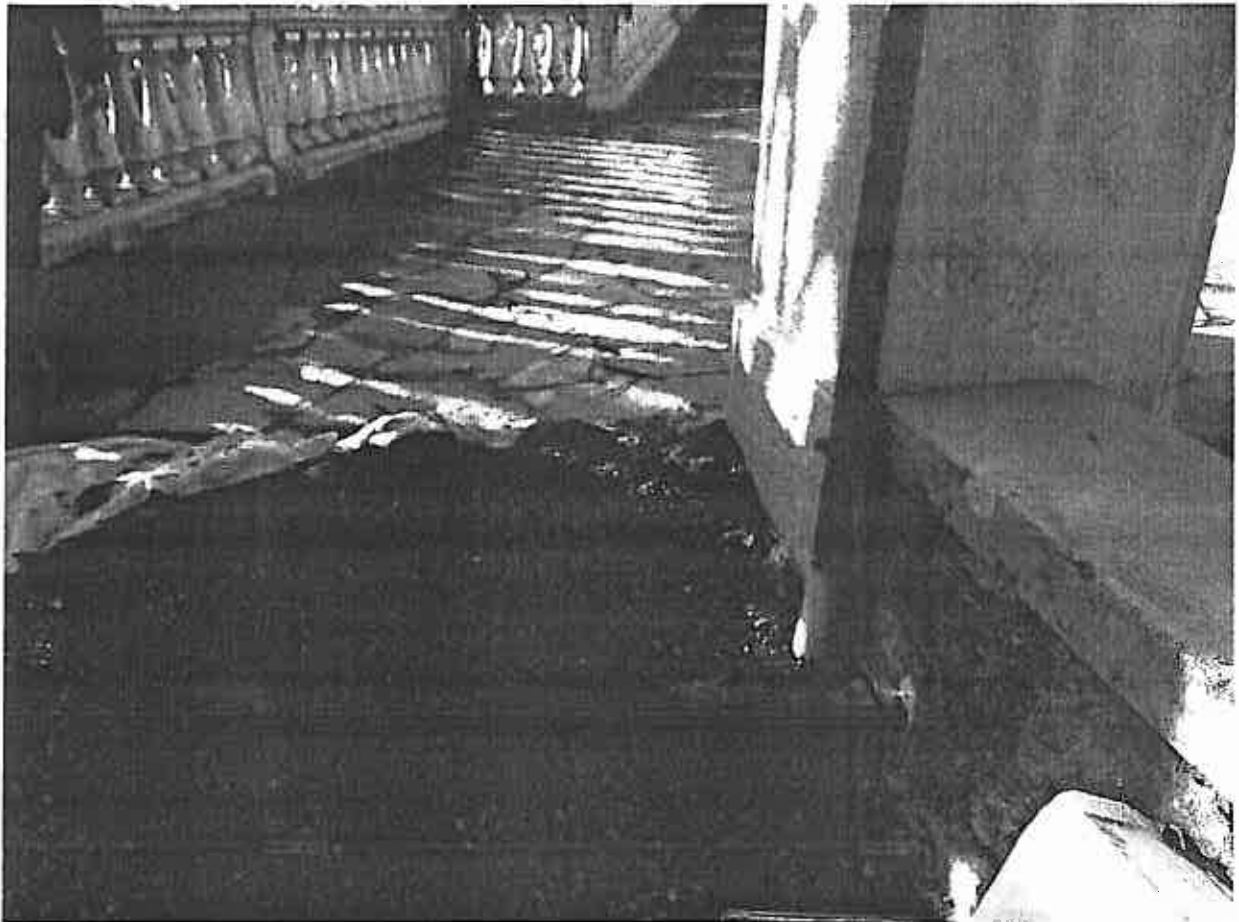
Foto n.15 Particolare dei cedimenti del terreno in corrispondenza del pozzetto alla base di un pluviale, e chiaramente visibile il cedimento della pavimentazione retrostante

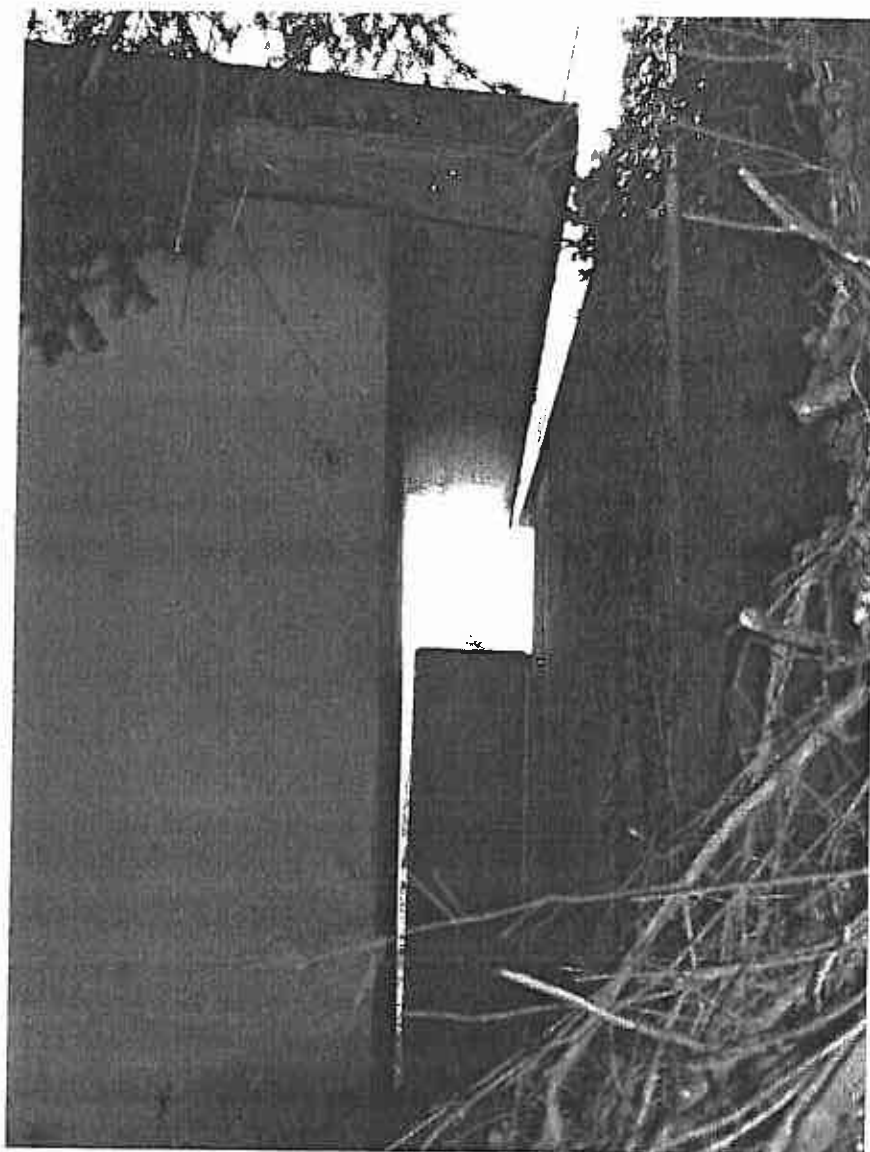
Foto n.16 Particolare del distacco tra due cappelle private presenti sul lato est del cimitero (vista dall'esterno del cimitero), in origine le solette di copertura delle due cappelle erano state costruite in aderenza

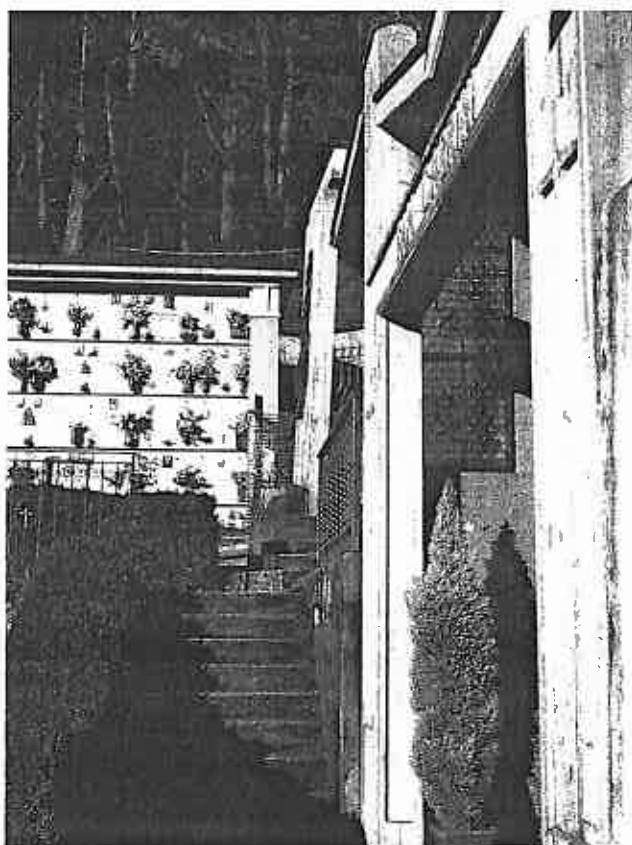
Queste lesioni sembrano legate ad un richiamo verso monte dell'ampio movimento franoso presente sul versante ovest della valle dell'Inferno nel tratto sottostante al cimitero. Tale dissesto è ben individuato nella cartografia allegata alla scheda riportata nella pubblicazione "CENTRI ABITATI INSTABILI DELLA PROVINCIA DI BERGAMO" (vedi pag. 8).

Foto n.17 Vista d'assieme del fronte delle cappelle private presenti lungo un tratto del lato est, è particolarmente evidente il "fuori piombo" del fronte della cappella in alto

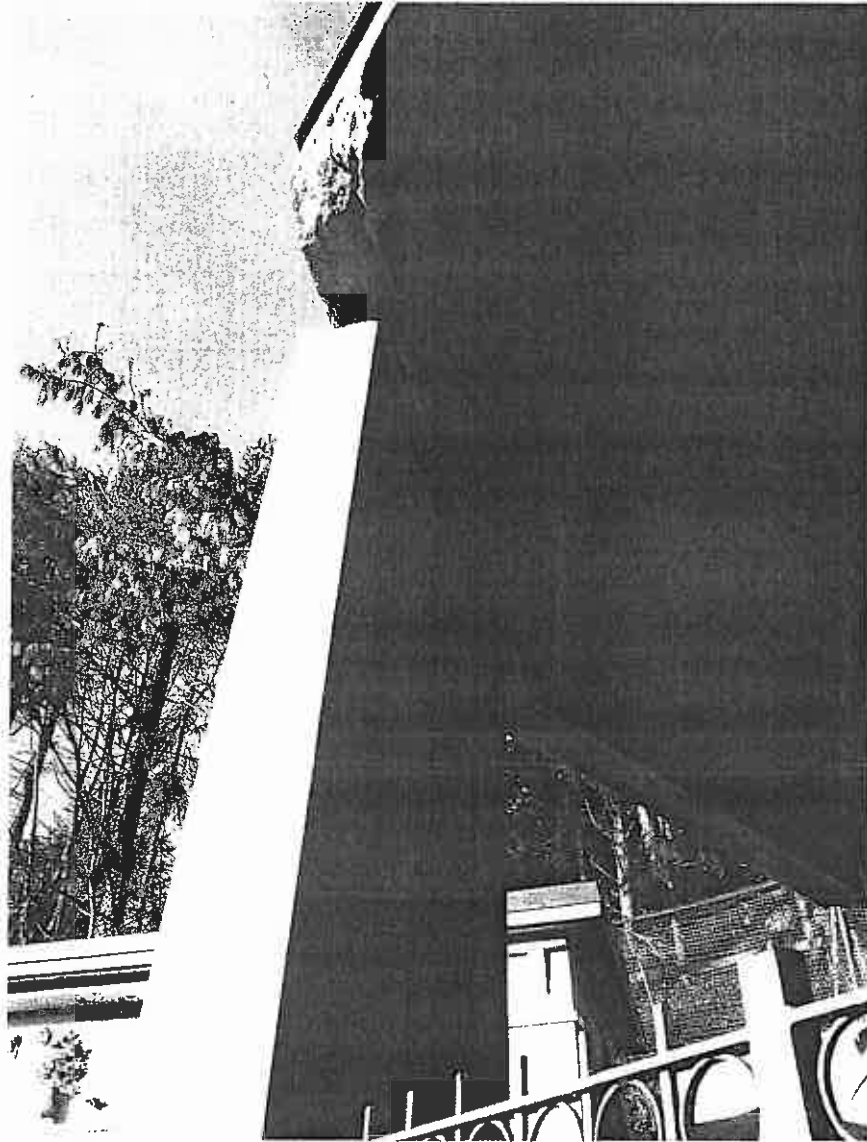
Foto n.18 Particolare del distacco tra la parete frontale e la soletta di copertura di una cappella traslata con il resto delle strutture perimetrali in direzione della valle dell'Inferno

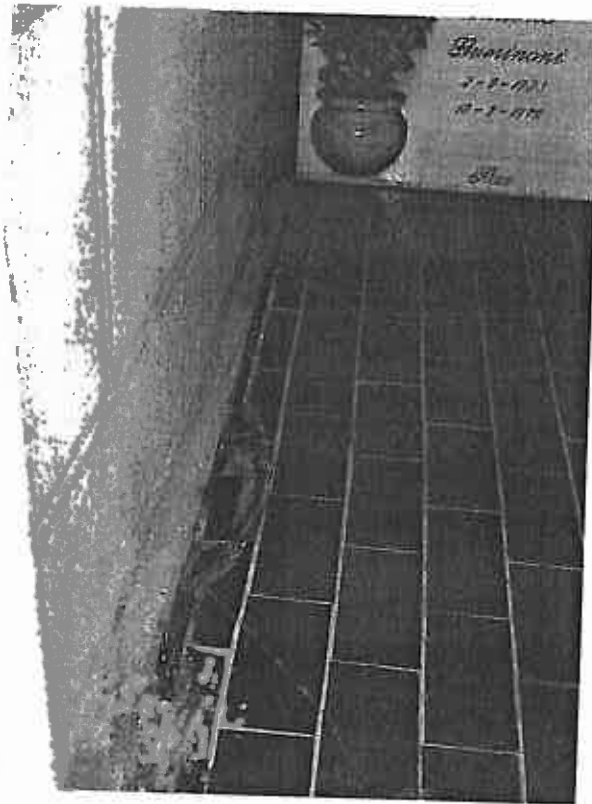
Foto n.19 Particolare delle lesioni presenti nel pavimento di una delle cappelle presenti sul lato est del cimitero

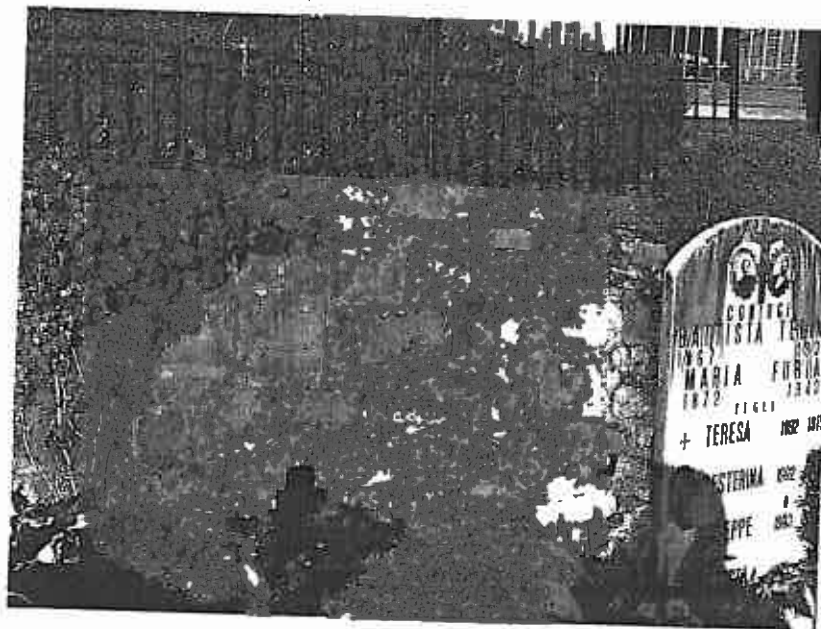
Foto n.20 Particolare di una fessura nel muro di sostegno di un campo tombe provocata dai movimenti del terreno in direzione est
