COMUNE DI GORNO

COMPONENTE GEOLOGICA, IDROGEOLOGICA E SISMICA DEL PIANO DI GOVERNO DEL TERRITORIO

Elaborato	ALLEGATO 02- Cantieri geotecnici

RELAZIONE SULLE CONDIZIONI DI STABILITÀ DEL VERSANTE
COMPRESO TRA VIA PREALPINA E VIA DEI CAMPARI

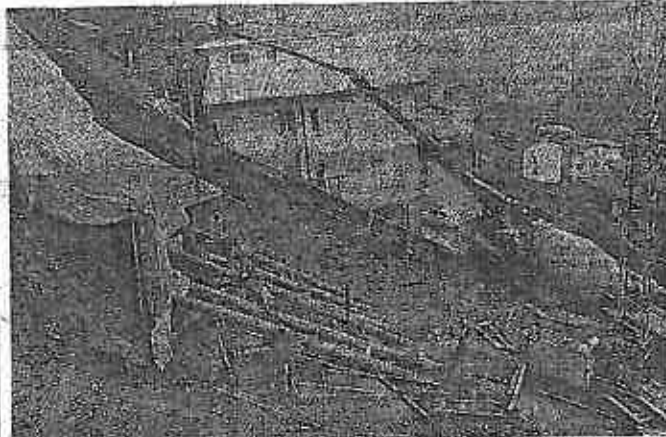
La frana è stata localizzata sotto la via Trinità. Oltre a minacciare le case che sorgono su quella via — a monte del fenomeno —, essa costituisce altresì un pericolo per quelle situate nella sottostante via Monsignor Antonio Guerinoni. La frana è stata rivelata da una spaccatura a pertasi orizzontalmente nel suolo, costituita da terriccio e massi, con della roccia affiorante ai lati. Nel corso del sopralluogo è sta-

A valle di via Trinità si sta lavorando per contenere e consolidare l'area interessata al movimento franoso in lenta ma costante discesa. (Fotografia di Maurizio)

to accertato un certo movimento. Si sta ora provvedendo ad eseguire delle opere di contenimento mediante sbarramenti, e di consolidamento, per mezzo di iniezioni di calcestruzzo. Nel frattempo sono state

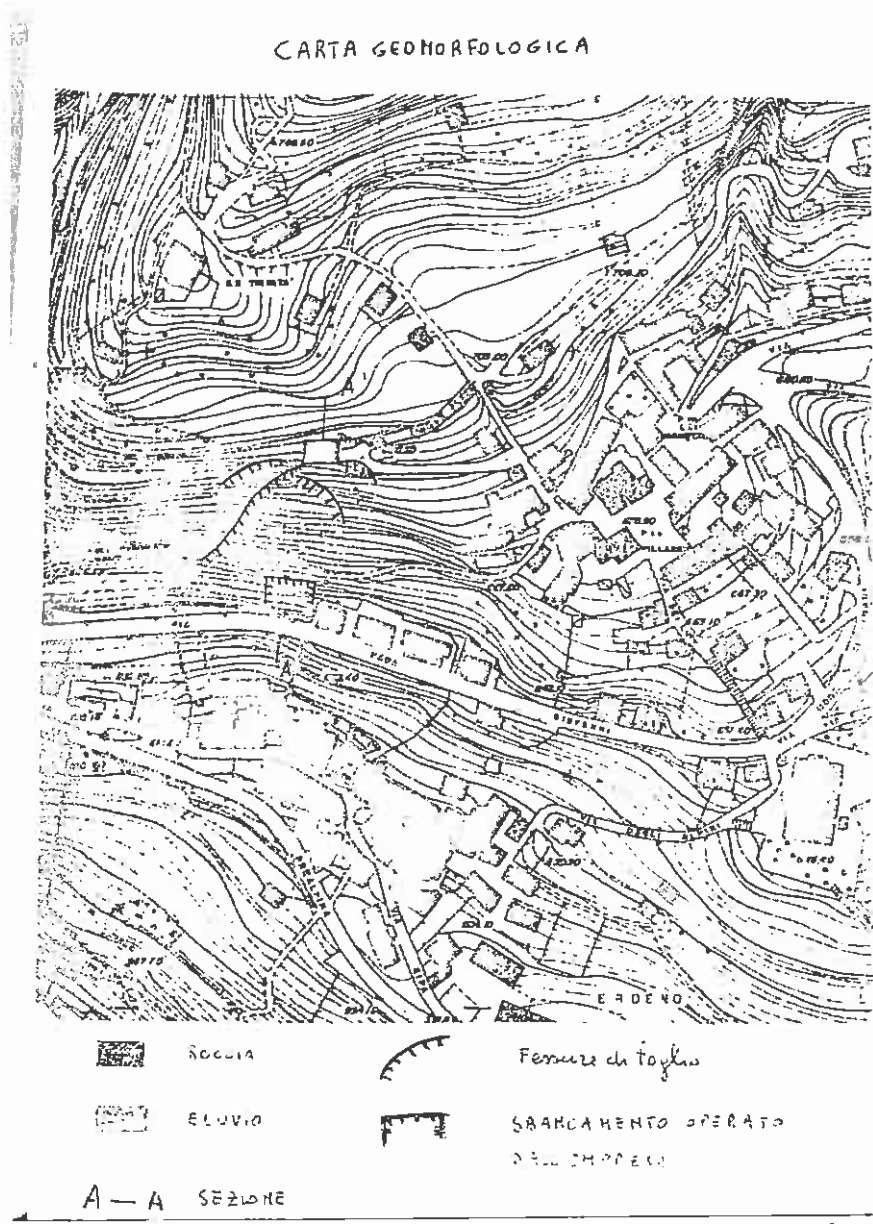
Fig. 2 Carta redatta nel 1977 dal Dott. Geol. Sergio Ghilardi

La descrizione del dissesto è riportata nella relazione "PERIZIA GEOLOGICA SUL MOVIMENTO FRANOSO AVVENUTO IN LOCALITÀ VILLASSIO NEL COMUNE DI GORNO" redatta dal Dott. Geol. Sergio Ghilardi in data 04/04/1977. Da tale relazione è ripresa la carta geomorfologica qui di seguito riportata.

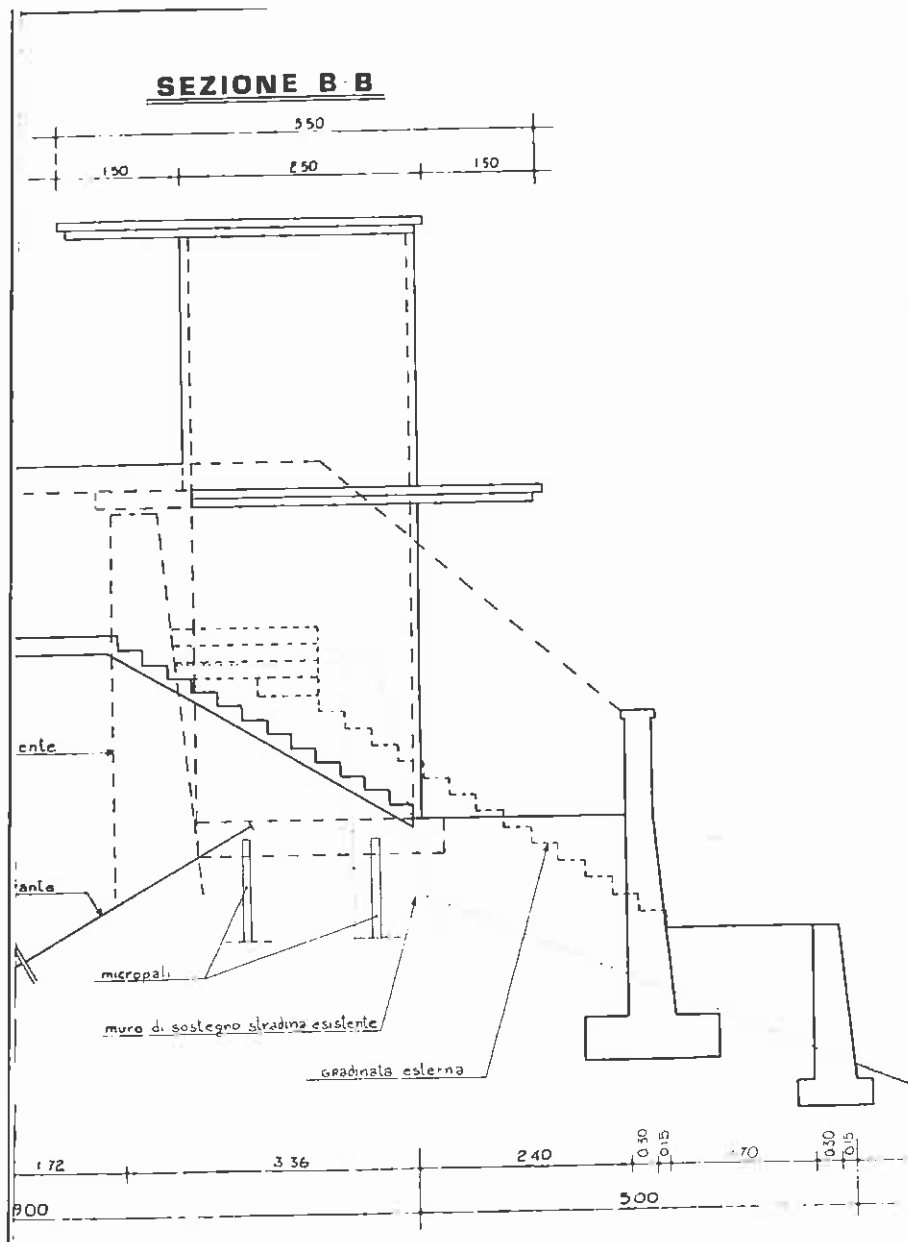
Fig.2 Schema delle opere di sostegno previste dall'Ing. Cabrini per i lavori di ampliamento del cimitero realizzati nel 1990

In relazione a tale situazione per i lavori di ampliamento eseguiti nel 1990 sono state realizzate strutture di sostegno fondate su micropali.

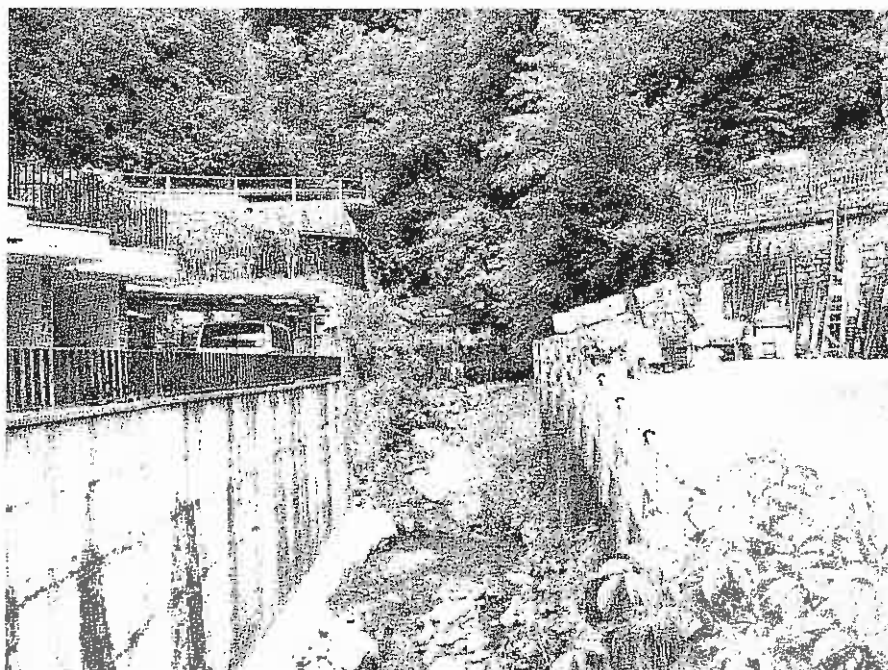
Alveo canalizzato del torrente Cornello tra le case di Fondo Ripa

Sono state messe in opera delle difese spondali, lungo il torrente Cornello costituite da gabbionate e muretti in calcestruzzo, nonché alcune briglie a monte ed in prossimità della confluenza di alcuni affluenti di sinistra col torrente. In località Madonna sono stati effettuati lavori di consolidamento del versante al di sotto delle abitazioni lesionate. Sono stati inoltre effettuati in località Madonna due sondaggi profondi 30 metri che sono stati attrezzati con inclinometri. In seguito agli eventi alluvionali del novembre 2002 sono stati finanziati interventi di regimazione idraulica della Valle dell'Inferno nel tratto immediatamente a monte della copertura che attraversa il centro del paese, tali interventi sono finalizzati al contenimento del trasporto solido al fine di evitare l'intasamento del tratto lombinato in attesa di interventi di recupero ambientale con ripristino della sezione a cielo libero dell'alveo.
